# Incêndios florestais e recuperação da paisagem

Thomas Panagopoulos

Prof. Auxiliar, Universidade do Algarve

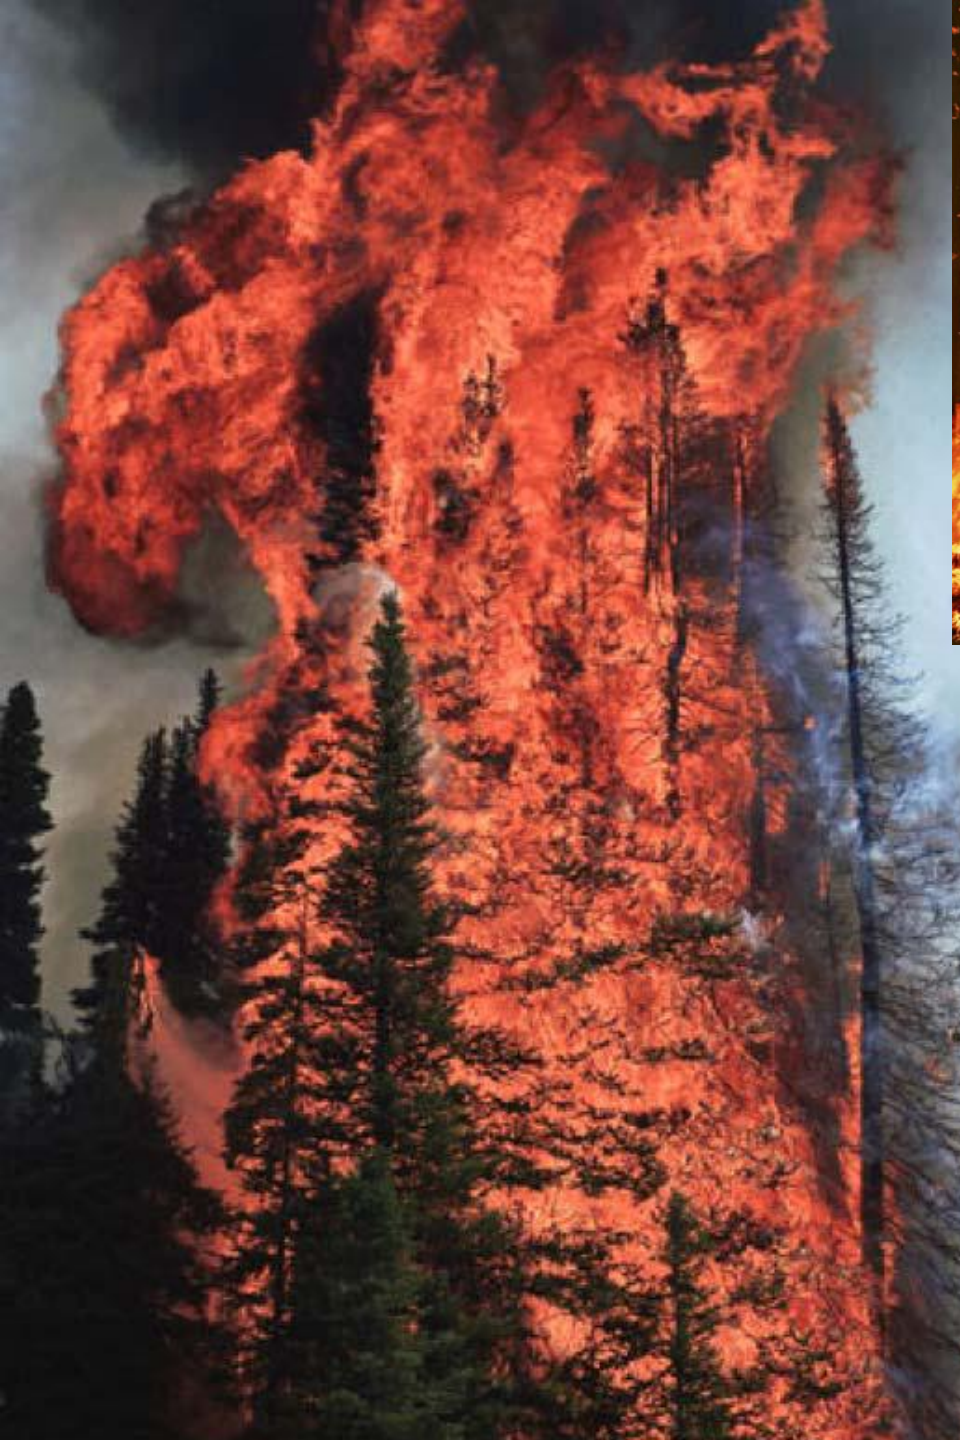
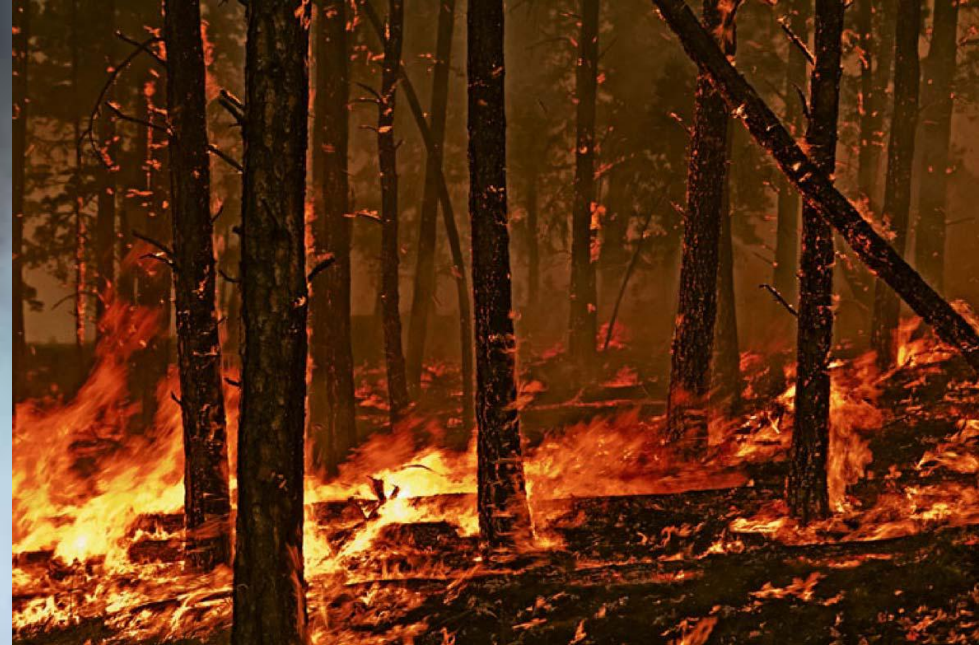
Os fogos florestais são ecologicamente cruciais para limpar a floresta da matéria morta, reciclar nutrientes e renovar o habitat.

Nos fogos de baixa intensidade a maioria das arvores de sobrevive.

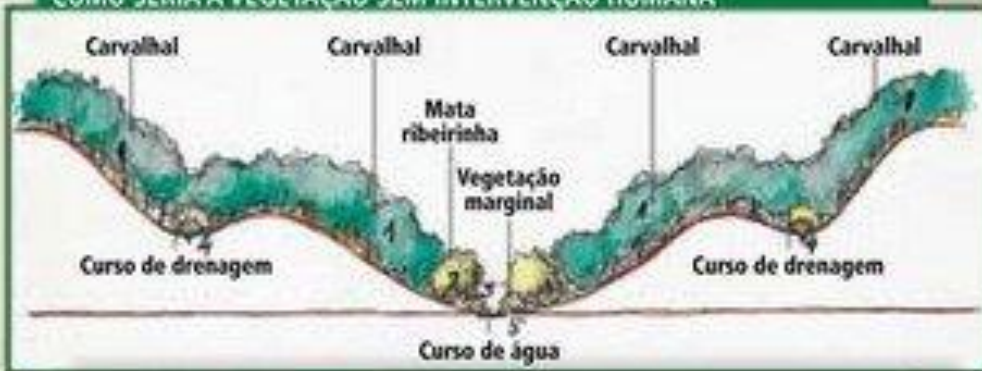
### COMO SERIA A VEGETAÇÃO SEM INTERVENÇÃO HUMANA

Os três desenhos do arquitecto mostram a paisagem da Região Centro Interior antes da intervenção do Homem na natureza, como os pinheiros e os eucaliptos a dominavam antes dos incêndios e como deveria ser feito o seu reordenamento sustentado

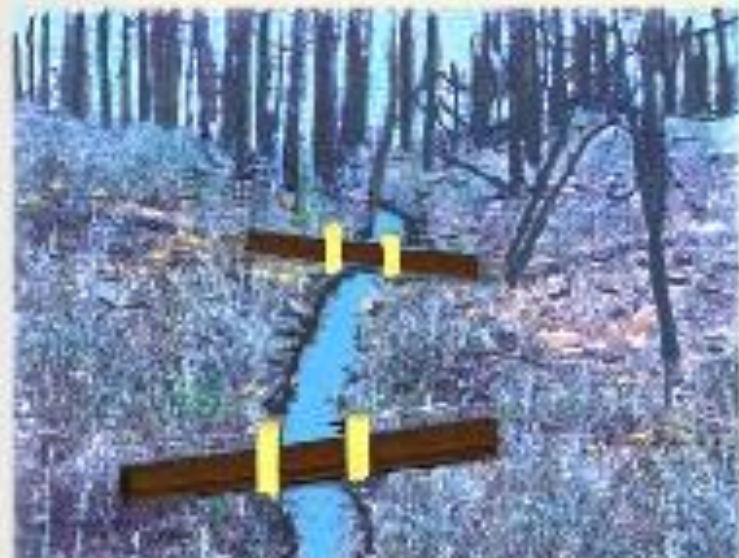
Estruturas transversais de retenção de sedimentos nas cabeceiras dos cursos de água >>

Implantar estruturas transversais de retenção de sedimentos nas cabeceiras dos cursos de água, constituídas por troncos queimados colocados de acordo com a Figura seguinte. O material retido deverá ser periodicamente removido.

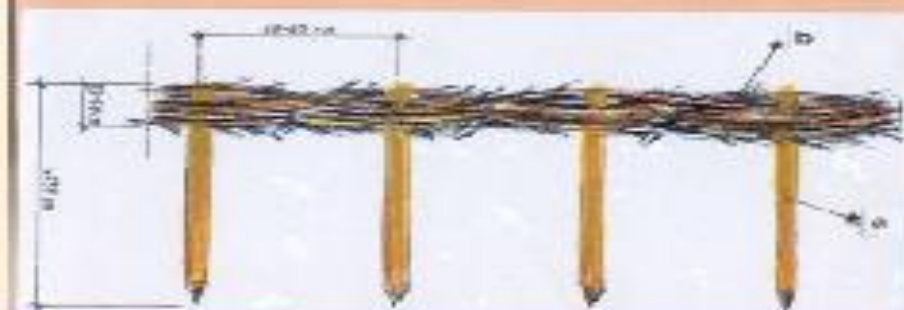
a) – Corte Longitudinal

Nas margens dos cursos de água em que a galeria ripícola tenha sido destruída, deve proceder-se à colocação de estacas das espécies arbóreas/arbustivas, para a sua reconstituição. Esta intervenção deverá ocorrer de Setembro a Março (Figura abaixo).

a - Estaca - diâmetro de 7 a 13cm

b - Ramos de salgueiros - diâmetro de 2 a 5cm e comprimento > 2m

Colocação de estacas das espécies arbóreas/arbustivas nas margens dos cursos de água

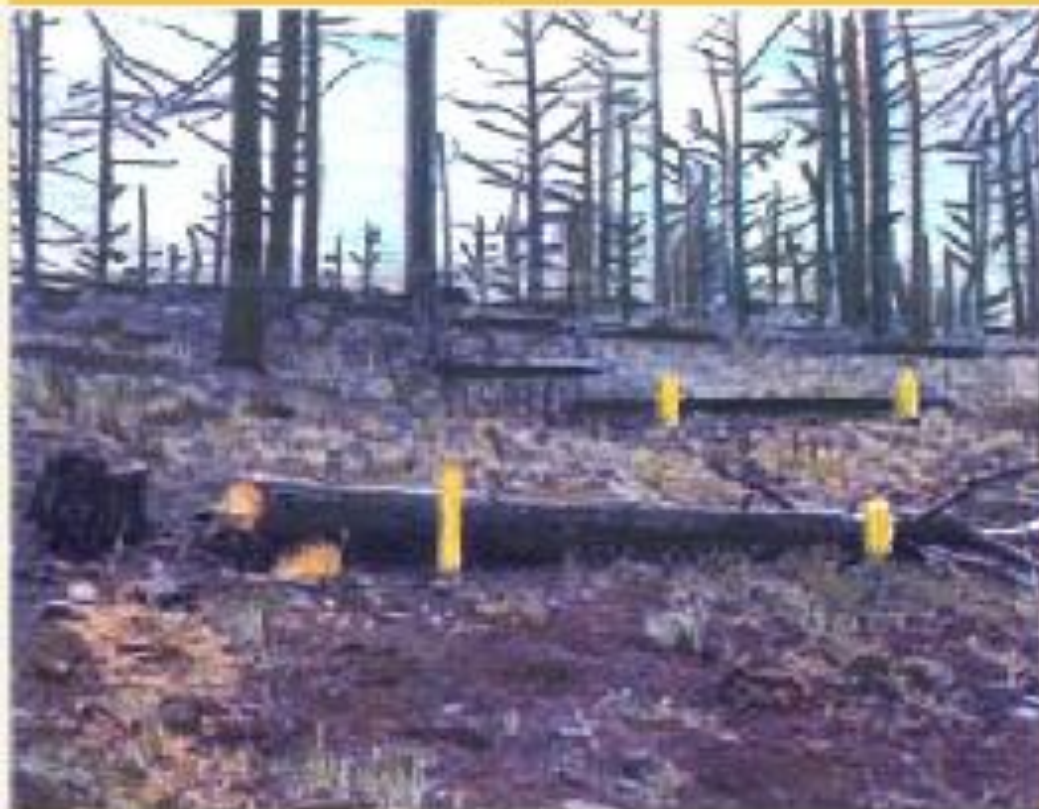
a) Aspecto geral

# Estruturas transversais com estacas

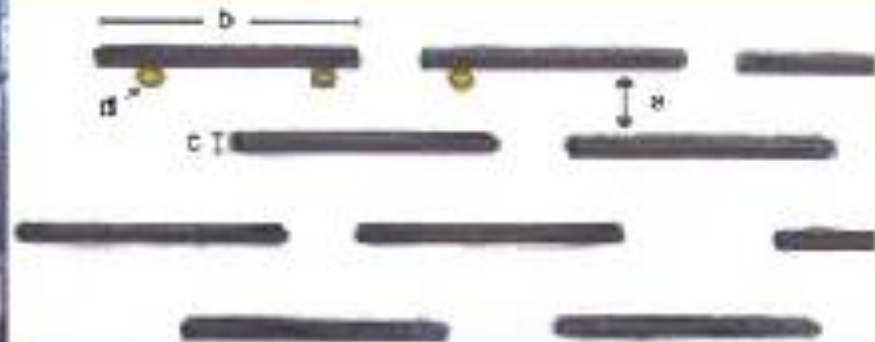
b) Esquema de colocação

a - Distância entre troncos 3m - para declives > 50%  
4,5 m - para declives entre 30 e 50%  
5 m - para declives < 30%

b - Comprimento dos troncos > 3 m

c - Diâmetro do tronco > 10 cm

d - Estacas

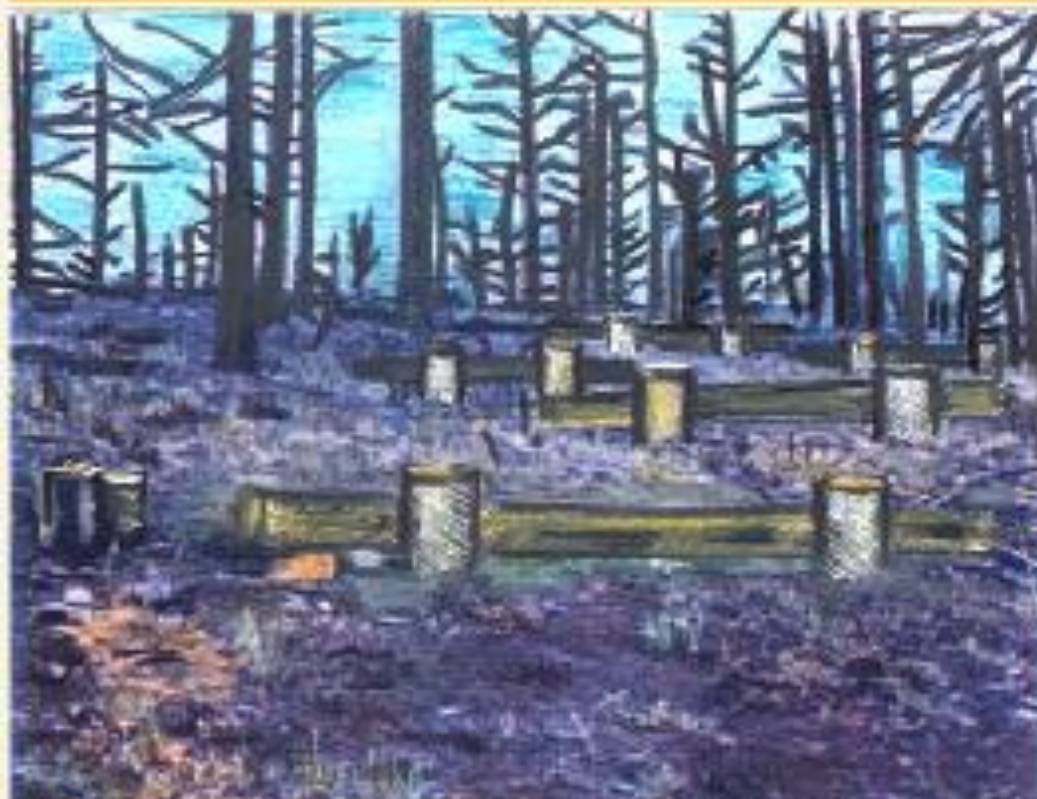
a) Aspecto geral.

# Estruturas transversais com cepos

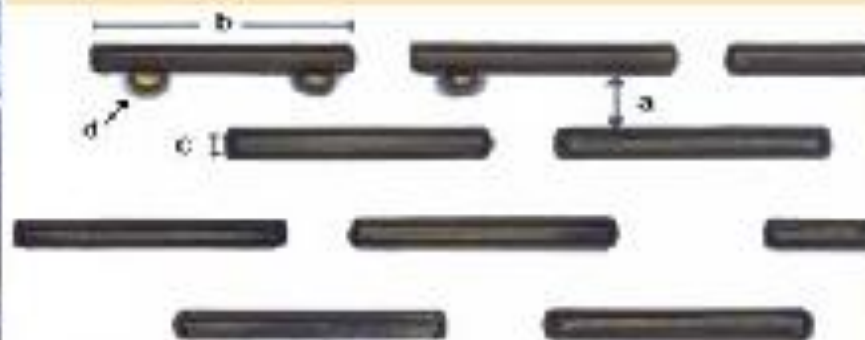
b) Esquema de colocação

- a - Distância entre troncos em função dos cepos existentes no terreno, tendo em conta a declive do terreno
- b - Comprimento dos troncos  $\geq 3$  m, tendo em conta a distância entre cepos segundo as curvas do nível
- c - Diâmetro do tronco  $\geq 10$  cm
- d - Cepos com 80 a 40 cm

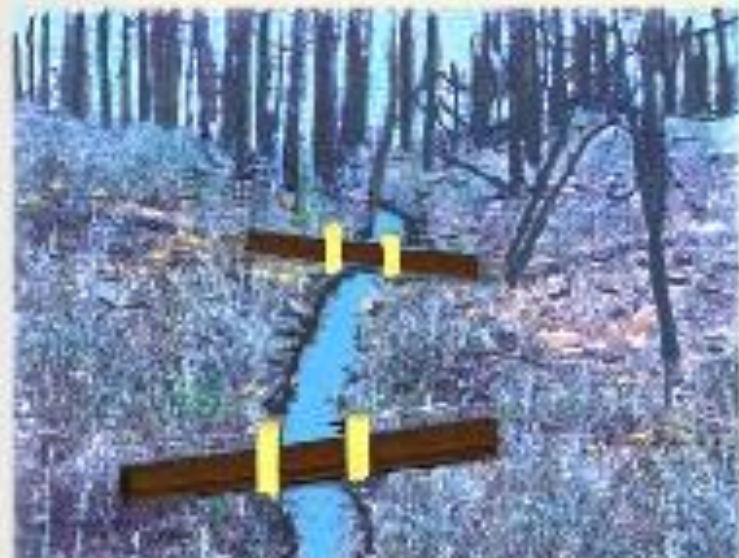
Estruturas transversais de retenção de sedimentos nas cabeceiras dos cursos de água >>

Implantar estruturas transversais de retenção de sedimentos nas cabeceiras dos cursos de água, constituídas por troncos queimados colocados de acordo com a Figura seguinte. O material retido deverá ser periodicamente removido.

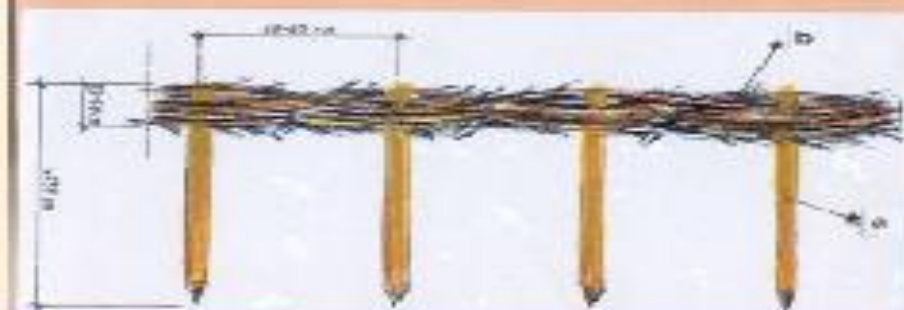
a) – Corte Longitudinal

Nas margens dos cursos de água em que a galeria ripícola tenha sido destruída, deve proceder-se à colocação de estacas das espécies arbóreas/arbustivas, para a sua reconstituição. Esta intervenção deverá ocorrer de Setembro a Março (Figura abaixo).

a - Estaca - diâmetro de 7 a 13cm

b - Ramos de salgueiros - diâmetro de 2 a 5cm e comprimento > 2m

Colocação de estacas das espécies arbóreas/arbustivas nas margens dos cursos de água
